## Rapport – Majorie et Vidomnat (Sénéchalie)

**Fabrice Burlet**  
Büelhofstrasse 2  
8405 Winterthur Seen  
079 360 21 35  
[fabriceburlet@hispeed.ch](mailto:fabriceburlet@hispeed.ch)

Octobre 2012

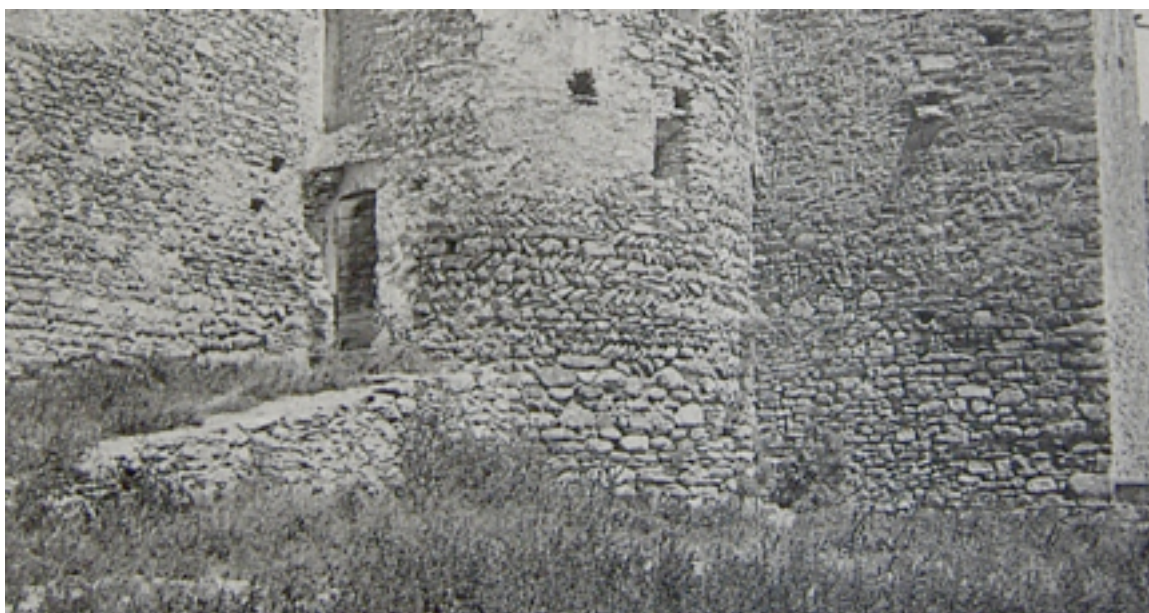
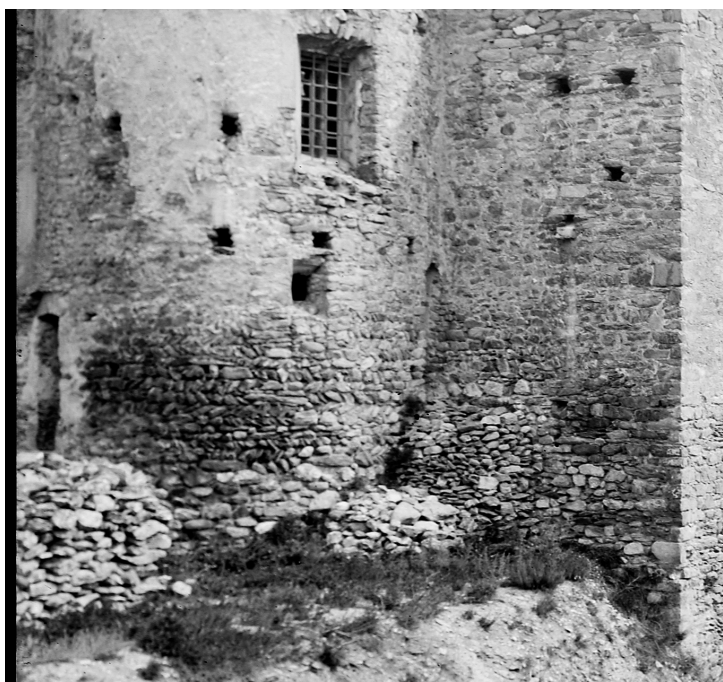
Parcourons maintenant la zone qui nous intéresse et commençons par la tour-escalier. Depuis quand avait-elle une porte en direction du Vidomnat ? En ce qui concerne cette porte deux photos datant d'environ 1910 font croire à une ouverture d'un style plutôt moderne (XVIIIe / XIXe siècle). Ces photos montrent aussi les différents caractères de la maçonnerie qui pourraient correspondre à différentes phases de construction. Par contre on ne voit pas de traces d'une autre porte que l'existante.

Extraits des vues de la tour-escaliers de ci-dessus (Carte postale vers 1910 et EAD, 8559) et la porte en 2012.

Il me semble que cette porte daterait de l'époque de la caserne. Mais jusqu'à maintenant je n'ai pas trouvé d'indices ou de preuves concrètes dans les fonds du DTP. J'ai seulement l'indice stylistique. C'est en 1842 que la caserne est aménagée à la Majorie. En 1856 suivit la nouvelle caserne dans l'ancienne Sénéchalie. La Sénéchalie et la Majorie ont été deux propriétés distinguées jusqu'en 1823 où l'évêque « racheta » la Sénéchalie.<sup>35</sup> Alors il faudrait penser qu'il n'y a aucune raison d'avoir une porte dans cette

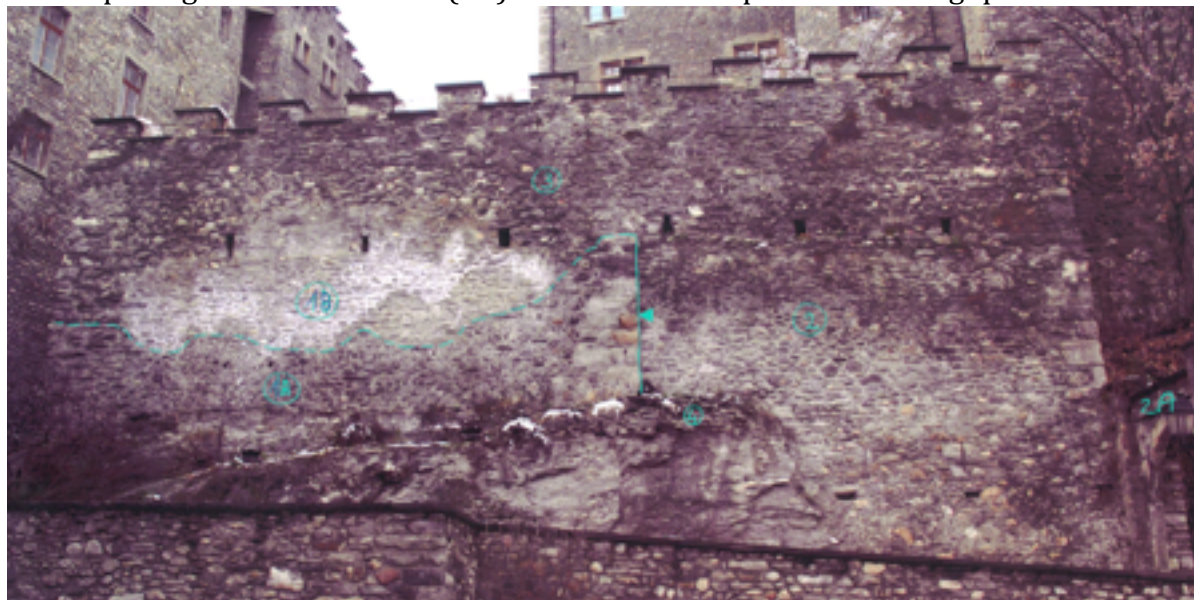
Le remplissage du trou de 1980 (1B) est visible sur la photo archéologique actuelle :

Le mur sud de la terrasse s'est effondré partiellement en 1980. Lors de la réfection de ce mur on a redécouvert la cave par hasard en perçant sa voute.<sup>40</sup> Sauf erreur, c'est pour consolider la voute qu'on a ouvert l'entrée actuelle vers les caves. Ces caves devraient mieux être étudiées pour comprendre l'ancienne maison resp. la terrasse. Aurait-on condamné la partie sud des caves ? Actuellement il y a seulement des plans neufs pour la partie nord de la cave. ...

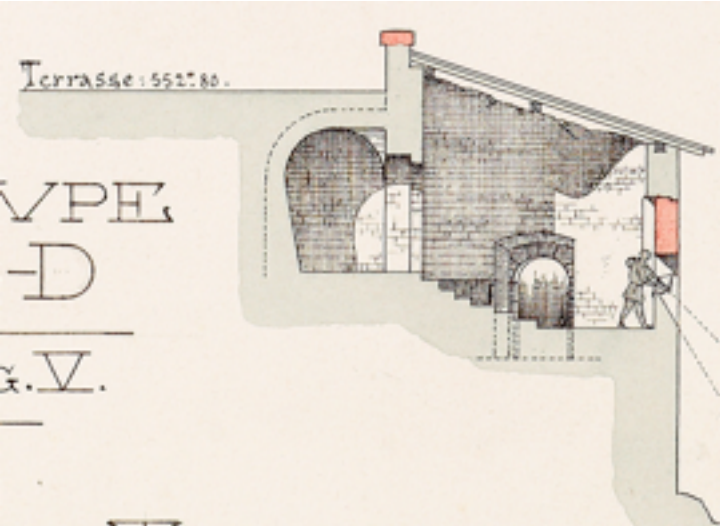
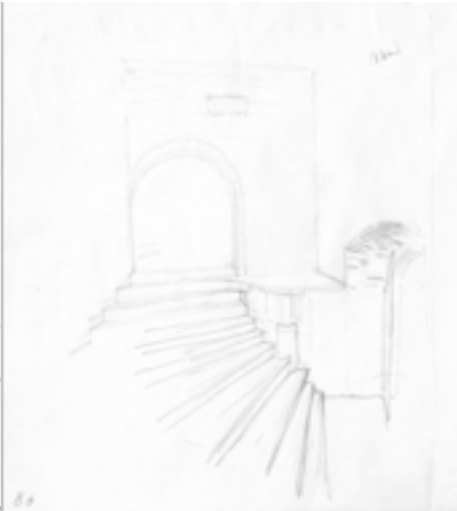
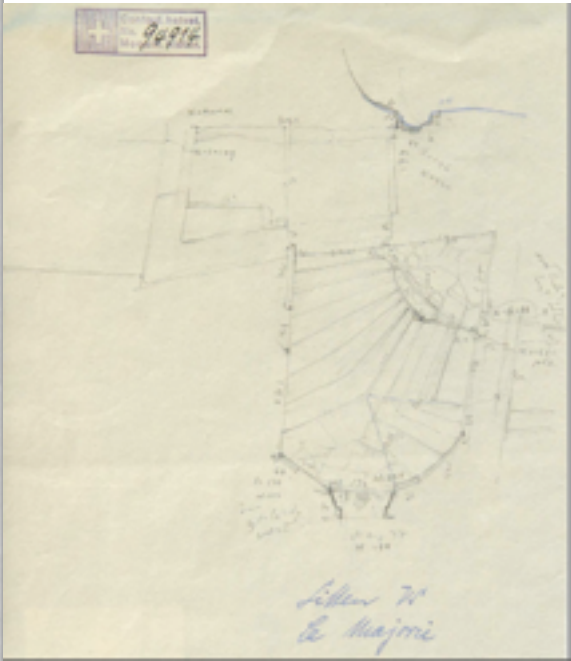
EDA et AEV.

L'accès au château à travers la tour d'entrée est documenté par plusieurs plans et croquis de van Muyden, Trivelli et Holderegger :

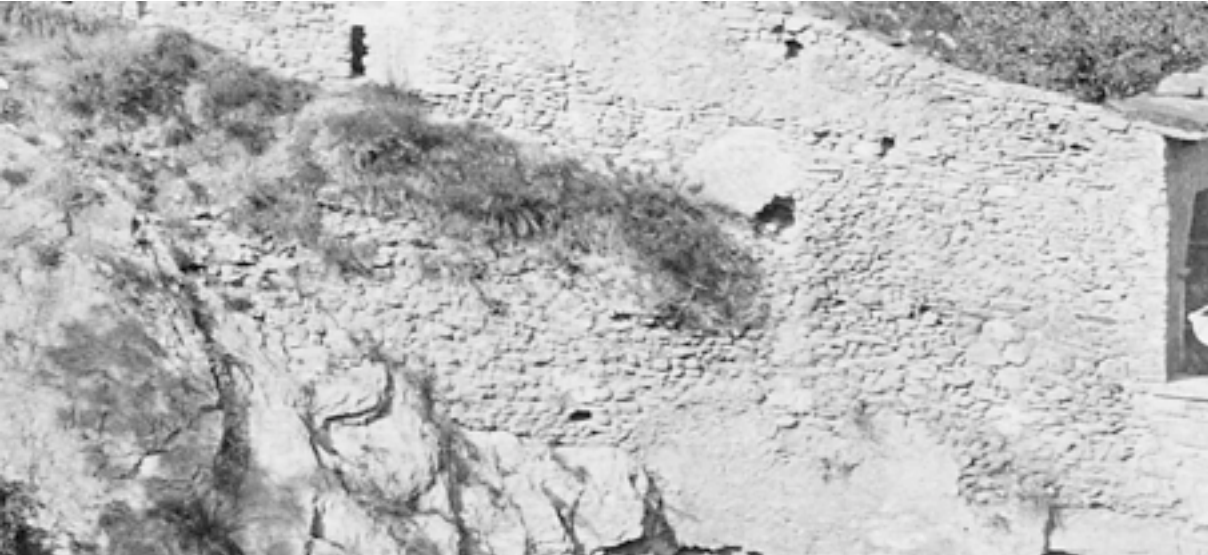
En dessous du mur actuel: Les restes de on prédécesseur?
